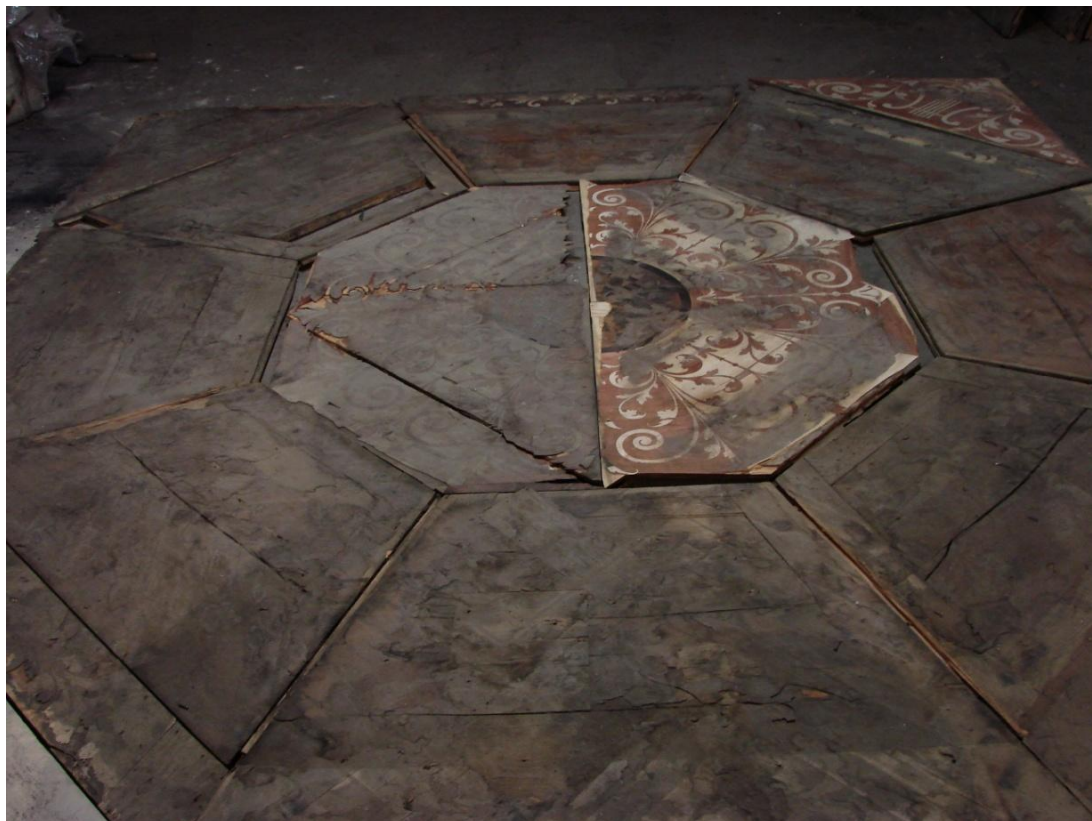
8. Centralna rozeta z sali białej- widok przed rekonstrukcją, fot. M. Kuczyńska-Cichocka

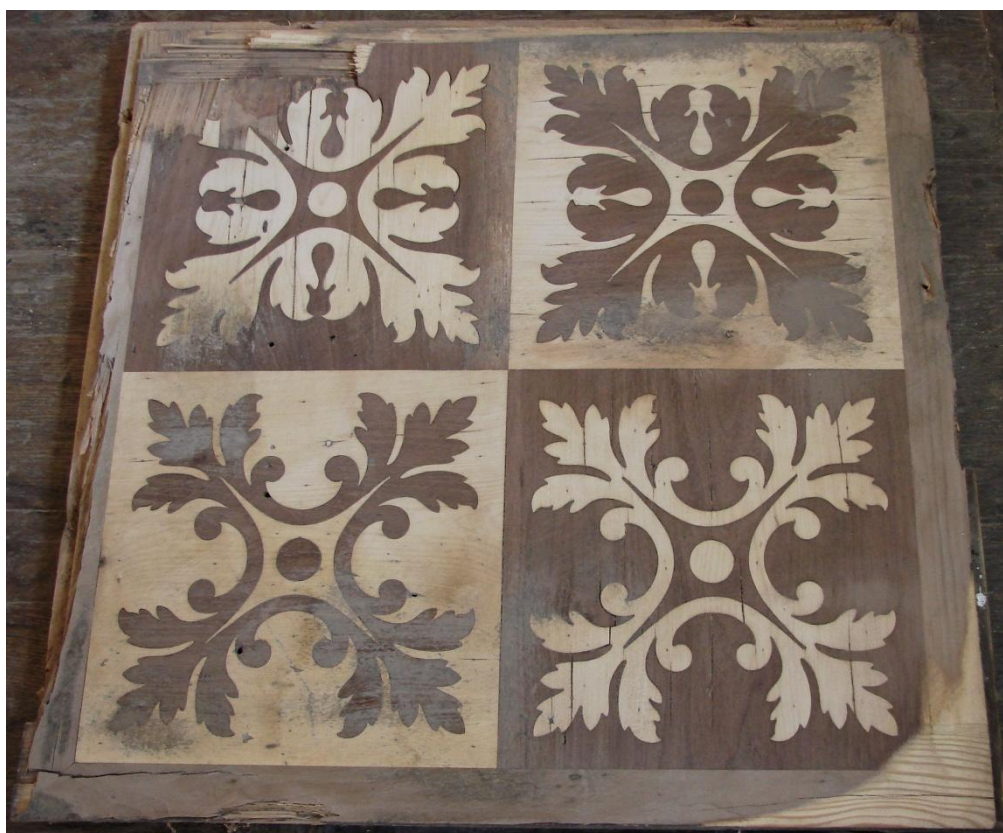
9. Tafla parkietowa z sali białej- stan przed rekonstrukcją, fot. M. Kuczyńska-Cichocka

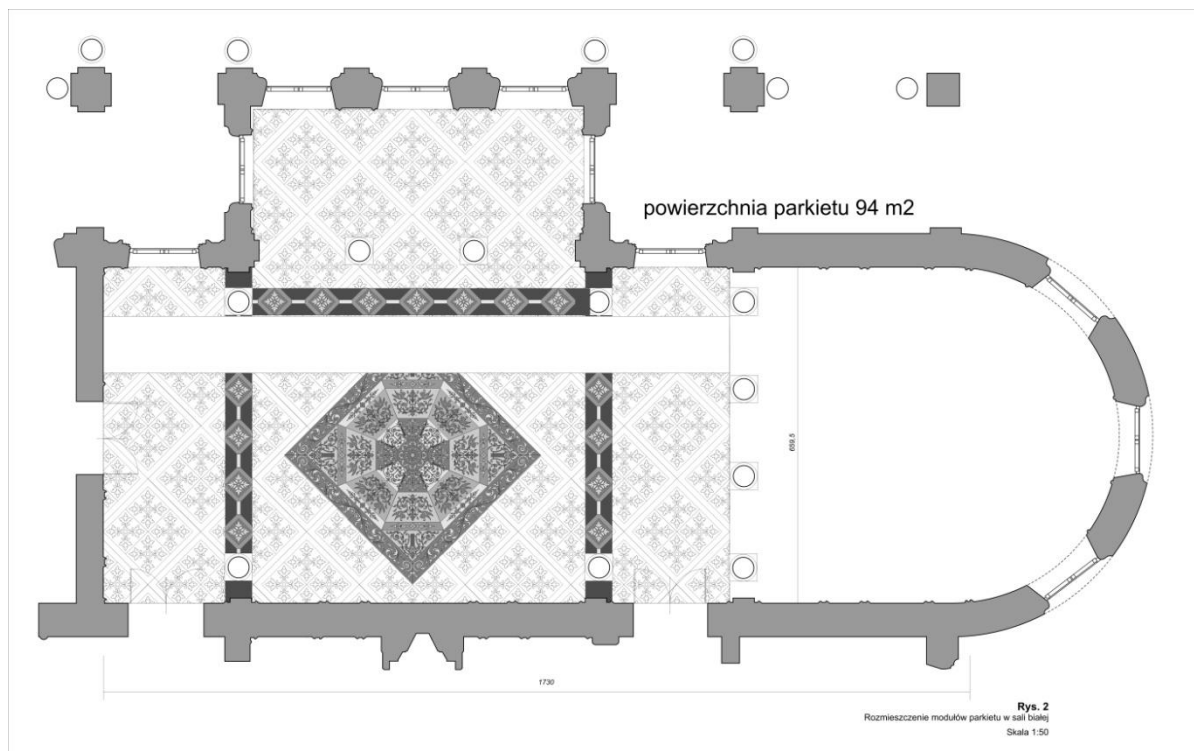
10. rys. Rozmieszczenie modułów parkietu w sali białej, M. Kuczyńska-Cichocka

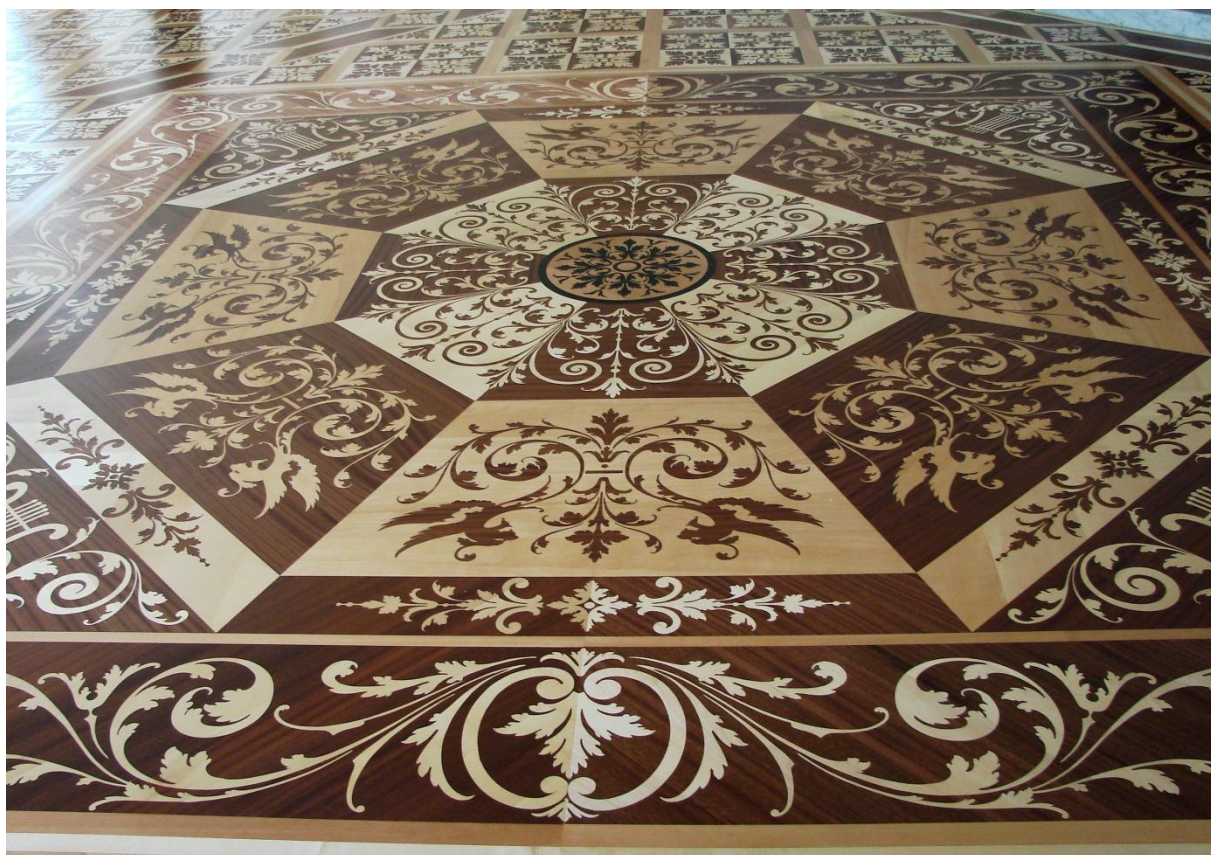
11. Intarsjowana rozeta w sali białej-widok po rekonstrukcji, fot. M. Kuczyńska-Cichocka
